Restauración fluvial del río Manzanares en el entorno del Real Sitio de El Pardo (Madrid)

Este proyecto supone una experiencia piloto del Plan PIMA-Adapta (Plan de Impulso al Medio Ambiente para la adaptación al Cambio Climático en España), pues se pretende evitar el agravamiento de la situación del río por los efectos deriva-

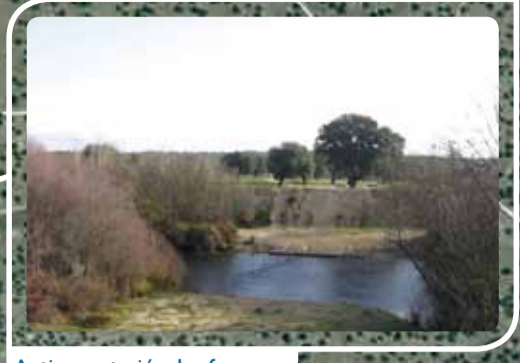
Antigua estación de aforos: se instalará una pasarela peatonal

• Instalación de pasarela peatonal.
- Adecuación de senderos y caminos de tránsito peatonal o recreativo:
 -

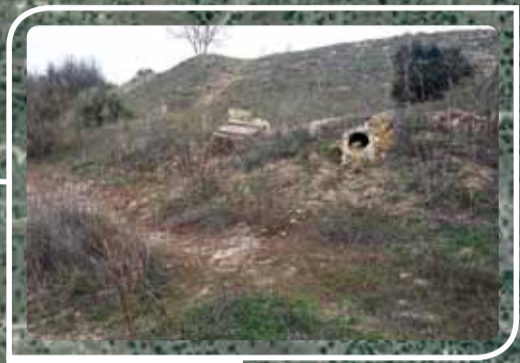
Escombros en la zona de Mingorrubio para retirar

• Retirada de rellenos mejorando la accesibilidad a la ribera.

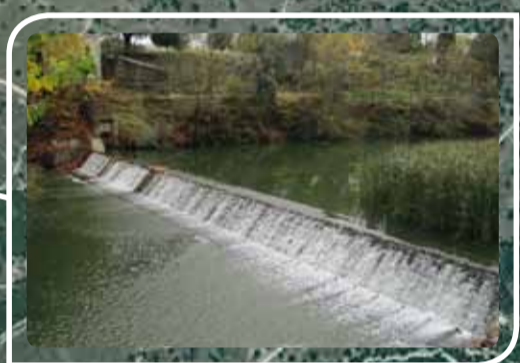
Azud de El Pardo: se construirá una rampa para peces

• Instalación de una rampa para peces en el azud.
-

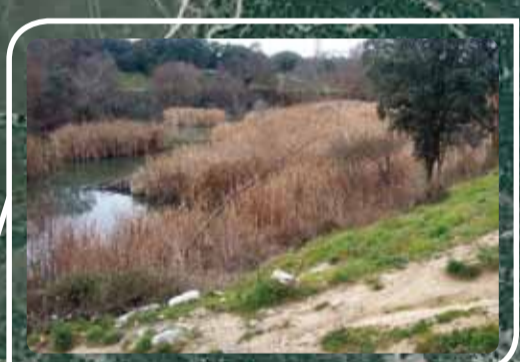
Vegetación de carrizos y eneas que cubre buena parte del lecho del río: se eliminará tras la recuperación del cauce

• Eliminación de la vegetación colonizadora de heliófilos: carrizos y eneas.

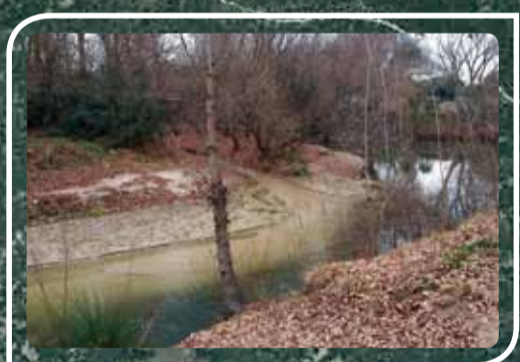
Tapón de arena procedente del arroyo de la Trofa: responsable del represamiento antinatural del río Manzanares

• Retirada de los sedimentos en la desembocadura del arroyo de la Trofa que hacen de presa.
-

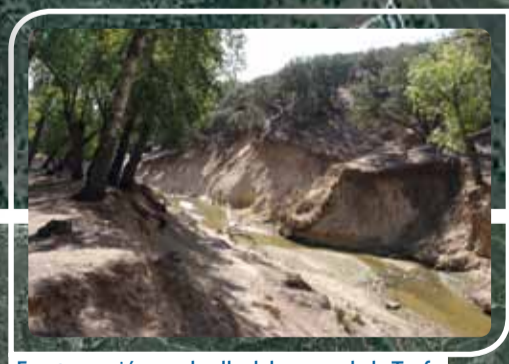
Fuerte erosión en el valle del arroyo de la Trofa

- La disminución de las lluvias y la ausencia de avenidas fomentaría la colmatación de los lechos y el desarrollo de vegetación dentro del mismo cauce, perdiéndose las galerías de ribera propias de este río.
- Los fenómenos de precipitación intensa tendrían efectos contrarios en la cuenca del arroyo de la Trofa, favoreciendo mayor erosión de la existente actualmente.

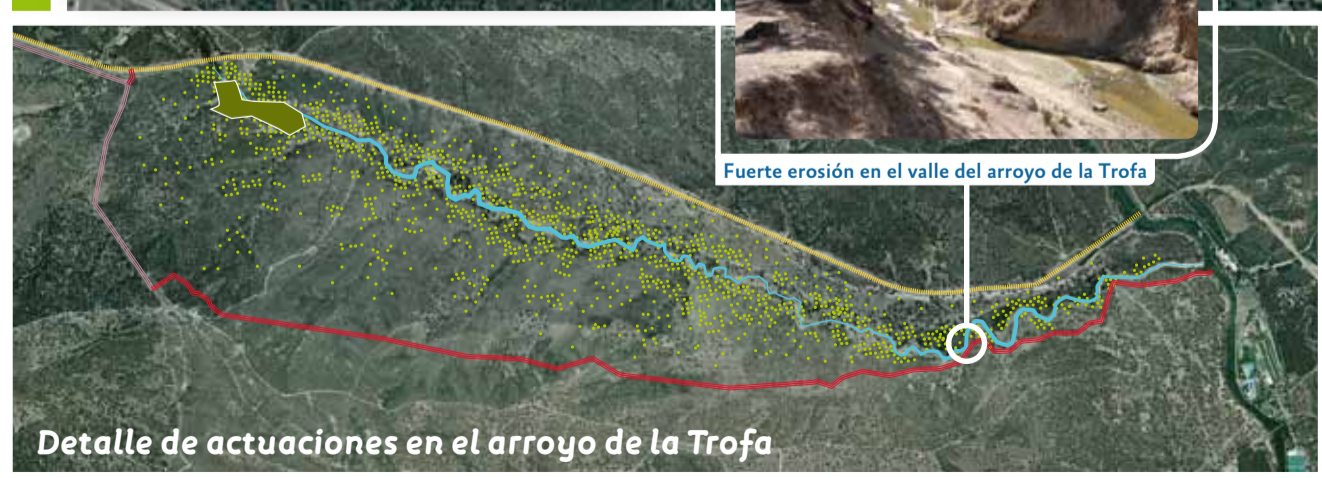
Detalle de actuaciones en el arroyo de la Trofa

• Cerramiento cinagético en la zona del arroyo de la Trofa para evitar la presión sobre la vegetación.
-
